BEHAVIOR OF STRUCTURES LOCATED IN THE ZERO ZONE OF TARQUI IN MANTA, DURING THE EARTHQUAKE OF 2016

R. Aguiar ^(1,2), A. Vega ⁽²⁾, M. Fioravanti ⁽²⁾, J. Intriago ⁽²⁾, R. Mero ⁽²⁾,
P. Moreira ⁽²⁾, W. Salguero ⁽²⁾, D. Luzardo ⁽²⁾

ABSTRACT

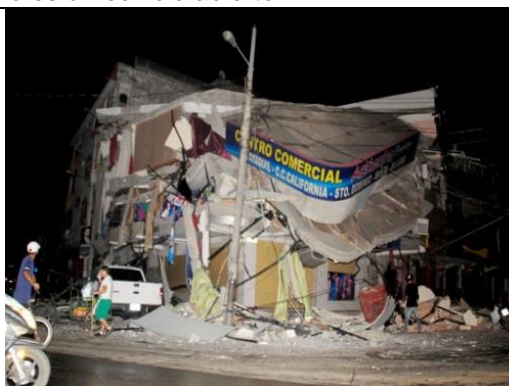
b)

En estructuras conformadas por vigas y columnas, sin muros de corte, se presenta la pérdida total de un piso o de varios pisos, un ejemplo de ello se presenta en el Edificio Adrianita que se indica en el siguiente apartado, era una edificación de 4 pisos en la que colapsó el tercer piso, como se observa en la figura 2 b.

MATERIAL	# DE PISOS	AÑOS	UBICACIÓN	DIRECCIÓN
Hormigón Armado	4	5	Esquinero	Calle 101 y Av. 109
TIPOLOGÍA		FALLA		
Edificio de Hormigón Armado adosado en dos lados con columnas de 45*45 cm primeros pisos, 40*40 cm tercer piso y 35*35 último piso. Vigas peraltadas de 25*45 cm y 20*40. Espesor de la losa 25 cm		Colapso del tercer piso y consecuencia de ello es que el piso cuarto se asentó en el tercer piso. El Edificio falló por torsión, ver figura 8b en que se aprecia que la diagonal del edificio se rotó hacia la derecha. Edificio en Tarqui no hubo víctimas mortales; construcciones adyacentes permanecen en pie.		
CIMENTACIÓN		OBSERVACION		
Zapatas corridas.		La estructura presentaba volados muy grandes en sentido X de 2.20m y en sentido Y de 3.80m. A más de ello es un edificio abierto.

Figura 2 Edificio Comercial Adrianita; **a)** Antes del sismo; **b)** Después del sismo; **c)** Vista en planta; **d)** Estado actual

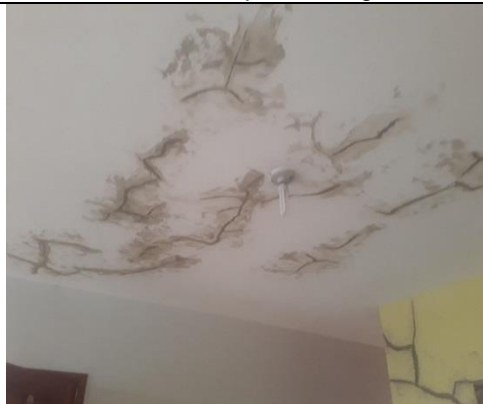
b)

Material	# de Pisos	Años	Ubicación	Dirección
Hormigón Armado	4	15	Interior	Calle 105 y Av. 109.
Tipología		Falla		
Estructura de 4 pisos, con columnas de 0.30*0.30 m y 0.25*0.30m. Vigas de 0.20*0.40 m. Losa de 0.20 m alivianada. Hormigón de 21 MPa.		Daño en losa del segundo piso. Daño entre moderado y extensivo en mampostería de ladrillo, a partir de primera planta alta en paredes interiores y exteriores.		
Cimentación		Observaciones		
Zapatas Aisladas.		La estructura no fue reforzada; solo se reparó la losa sin inyecciones de resina epóxica. Figura 3 b.

Figura 3 Edificio Gustavo Mero; **a)** Fachada frontal de edificación; **b)** Grietas en losa; **c)** Fachada posterior de la edificación; **d)** Fisura en mampostería.

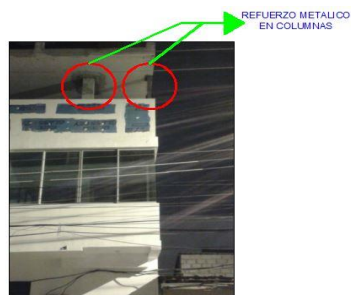
e)

MATERIAL	# DE PISOS	AÑOS	UBICACIÓN	DIRECCIÓN
Hormigón Armado	3	15	Intermedia	Calle 104 y Av. 114. Tarqui.
Tipología		Falla		
Estructura de una planta baja, y dos pisos altos; con 6 ejes de columnas en sentido longitudinal y 3 en sentido transversal; las dimensiones típicas de columna son de 30*30 cm, y las vigas son de 20*30 cm.		La edificación presentó graves daños estructurales, específicamente en dos de las columnas de fachada, además de una deflexión de 8 cm en una parte del volado.		
CIMENTACIÓN		OBSERVACIÓN		
Plintos aislados. La estructura se halla en perfil de suelo tipo D.		A la estructura se les hizo el refuerzo metálico a las columnas reventadas con acero A572 grado 50, además de reemplazar la cimentación de las columnas dañadas, (plintos). El volado flexionado se reparó empachando las losas con placas metálicas, teniendo como empachado de fuerza las vigas.

Figura 4 Residencia en zona cero; **a)** Vivienda antes del terremoto; **b)** Fachada después del terremoto; **c)** Daño en columna de fachada; **d)** Daño en columna central; **e)** Refuerzo metálico.

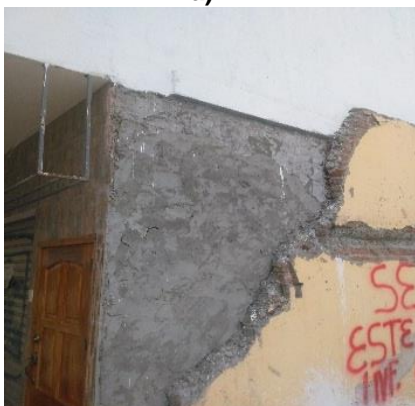
Figura 5 Residencia Arauz; a) Fachada de la residencia; b) cimentación de la residencia; c) Grietas en las paredes adosadas; d) Fisuras a nivel de losa;

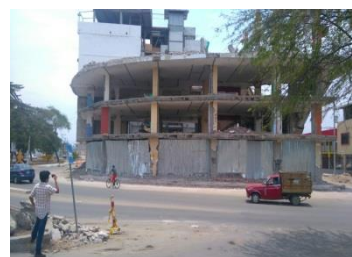
c)

Figura 7 Edificio Las Rocas; **a)** Fachada Lateral Izquierda; **b)** Fachada Frontal; **c)** fachada frontal luego de haberle derrocado dos pisos **d)** Fachada posterior; **e)** Fachada Lateral Derecha; **f)** colapso de las losas en la parte posterior derecha

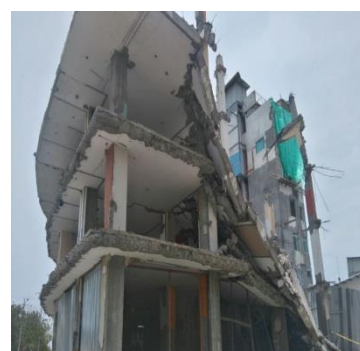
f)

En el Hotel "Las Rocas" (Código 6) el valor promedio de la relación H/T es 14,88 valor bajo y tuvo bastante daño en los elementos estructurales por lo que sus dueños decidieron derrocar los tres pisos superiores; para dejar el Hotel con los tres pisos inferiores, empezaron a derrocar, primero en forma manual, pero como este procedimiento les demandaba mucho tiempo, decidieron subir una excavadora con la

cual estaban derrocando pero en un momento determinado colapsaron dos losas de los pisos inferiores que teóricamente debían quedar de pie (ver figura 7 f).

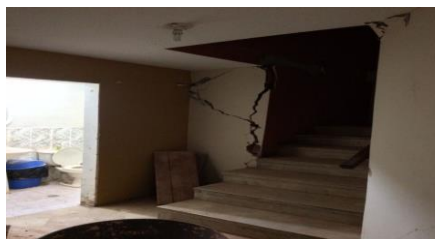
b)

Figura 8 Edificio Italo Quijje; **a)** vista lateral derecha; **b)** daño en mampostería; **c)** vista frontal; **d)** fisuras diagonales

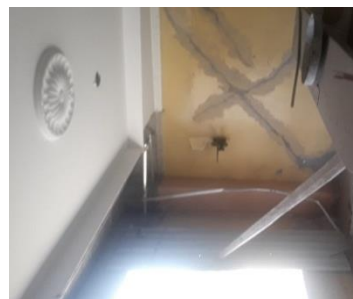
Figura 9 Hotel Vista Alegre; a) Fachada frontal después de reparación; b) Daño en mampostería planta baja; c) Daño en fachada lateral de mampostería; d) fachada lateral daños en columnas.

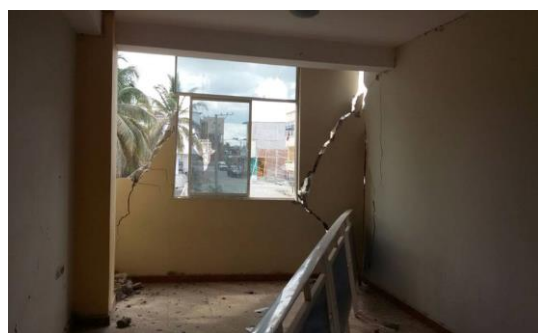
d)

Material	# de Pisos	Años	Ubicación	Dirección
Hormigón Armado	5	6	Esquinero	Av. Malecón Tarqui Calle 106
Tipología		Falla		
Estructura de 5 pisos con 6 ejes de columnas en sentido longitudinal y 2 en el sentido transversal. Columnas de 45x45 cm y vigas de 45x35 en todos sus pisos. Losa alivianada de 25 cm.		Tuvo daño en la mayor parte del edificio pero solo la mampostería. Muy probablemente existe daño en elementos de hormigón armado.		
Cimentación		Observaciones		
Plinto aislado de 2.60x2.60 m		En la actualidad han reparado las fisuras que tuvo la edificación. Estructura con piso blando.

Figura 10 Hotel Vista Alegre; **a)** Fachada frontal antes del sismo del 16 abril; **b)** Fachada frontal después de reparaciones; **c)** Vista espacial; **d)** Daño en Mampostería.

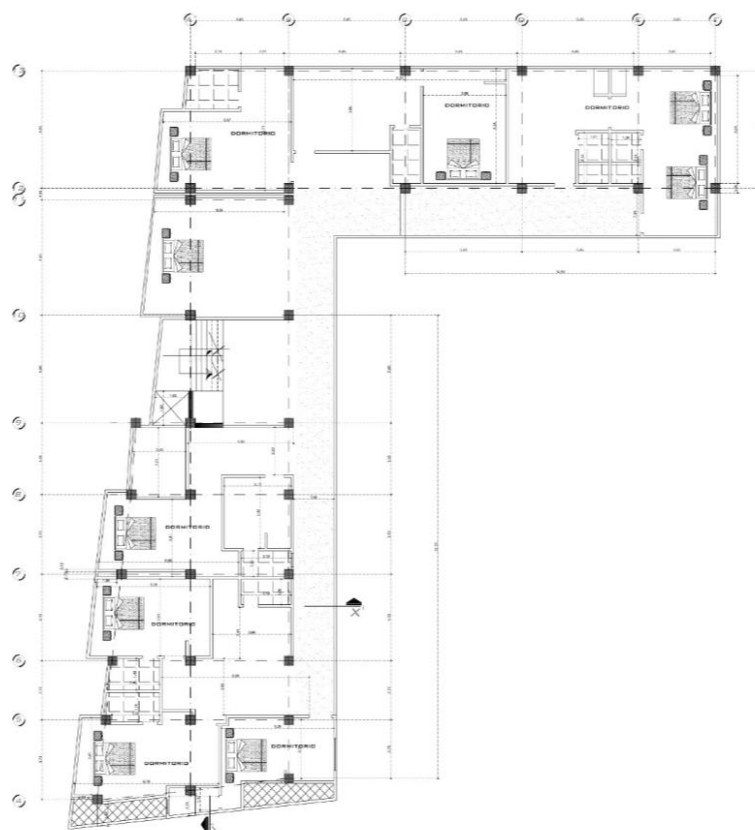
Figura 11 Hotel Vista Alegre; a) Vista exterior después del terremoto; b) Vista Interior antes del terremoto de 2016; c) Primera planta alta.

La figura 11 c, corresponde a una vista de la primera planta alta, en ella se observa que en el eje 11 hay doble columna y doble pared, ya que existe junta de construcción. Inicialmente el Hotel llegaba hasta esa junta.
